## PI-8 MODERNIZACJA PIECÓW GRZEWCZYCH Z OBROTOWYM TRZONEM

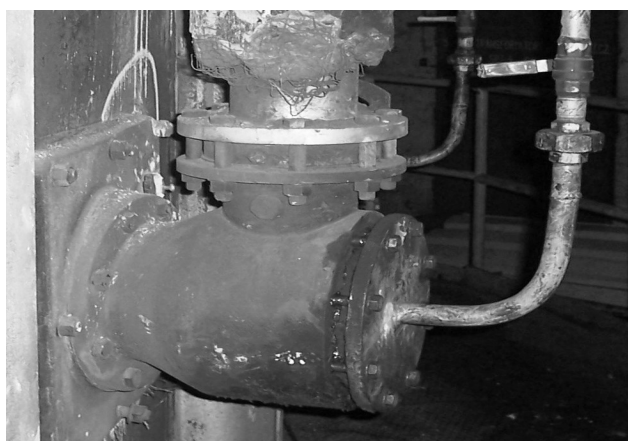
Rys. 1. Palnik wirowy w ścianie pieca z obrotowym trzonem o średnicy podziałowej 6, 5 m

W systemach grzewczych pieców, które są wyposażone w palniki o małej prędkości wypływu spalin z kształtki wylotowej występuje wiele niekorzystnych zjawisk, między innymi takich jak:

- mała intensywność cyrkulacji gazów w komorze pieca,
- nierównomierny rozptyw strug gazu w przestrzeni pieca,
- mała prędkość gorących gazów w pobliżu wsadu,
- lokalne przegrzanie wymurówki pieca w pobliżu palników oraz wlewków,
- mała żywotność sklepień otworów palników,
- uszkodzenia wymurówki ścian,
- problemy z automatyczną regulacją temperatury wsadu.

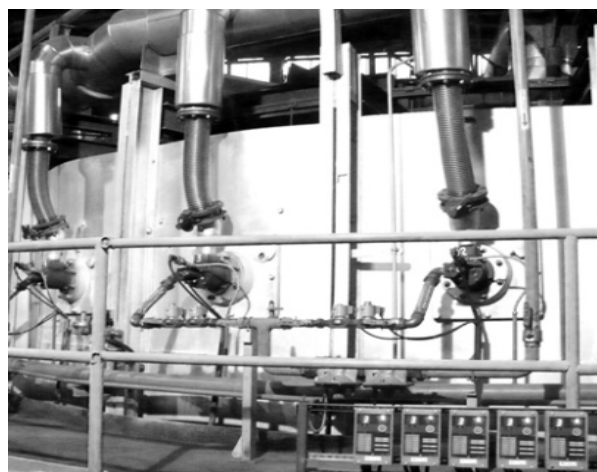
Rys. 2. System grzewczy pieca z obrotowym trzonem o średnicy podziałowej 6, 5 m po modernizacji

Koniecznością staje się więc modernizacja systemów grzewczych budowanych kilkadziesiąt lat temu pieców, zwykle wyposażonych w palniki wirowe. Również wymagania dotyczące: warunków bezpiecznej pracy urządzeń opalanych gazem, emisji zanieczyszczeń do atmosfery przemawiają za tym by intensyfikować wysiłki w celu modernizacji przestarzałych konstrukcji pieców oraz systemów sterowania. Takie modernizacje można wykonać przy niezbyt dużych nakładach finansowych i stosunkowo krótkim czasie stosując nowe konstrukcje palników szybkiego wypływu spalin oraz sterownik programowalny PLC do sterowania piecem i technologią nagrzewania wsadu.

Modernizacja w takim zakresie została wykonana przez PTC Piecoserwis w 2005 roku, dla dwóch pieców z obrotowym trzonem. Czas zwrotu nakładów, uwzględniając tylko zmniejszenie kosztów gazu – bez oczekujących wkrótce przemysł opłat za emisję CO<sub>2</sub> oraz NO<sub>x</sub>, wyniósł ok. 20 miesięcy.
